ASISTENCIA TÉCNICA AL PROGRAMA  
"ACCESO AL EMPLEO A TRAVÉS DE LA MEJORA DE LAS HABILIDADES LABORALES Y EL  
FOMENTO EMPRESARIAL EN HONDURAS" (EURO EMPLEO)  
LA/2019/412-746

**PROPUESTAS DE MEJORA DE LOS EDIFICIOS:  
PLANOS.**

MCP34: Mejora de la calidad y la cobertura de los Centros de Cuidado Infantil de la  
Secretaría de Trabajo y Seguridad Social

Junio de 2023

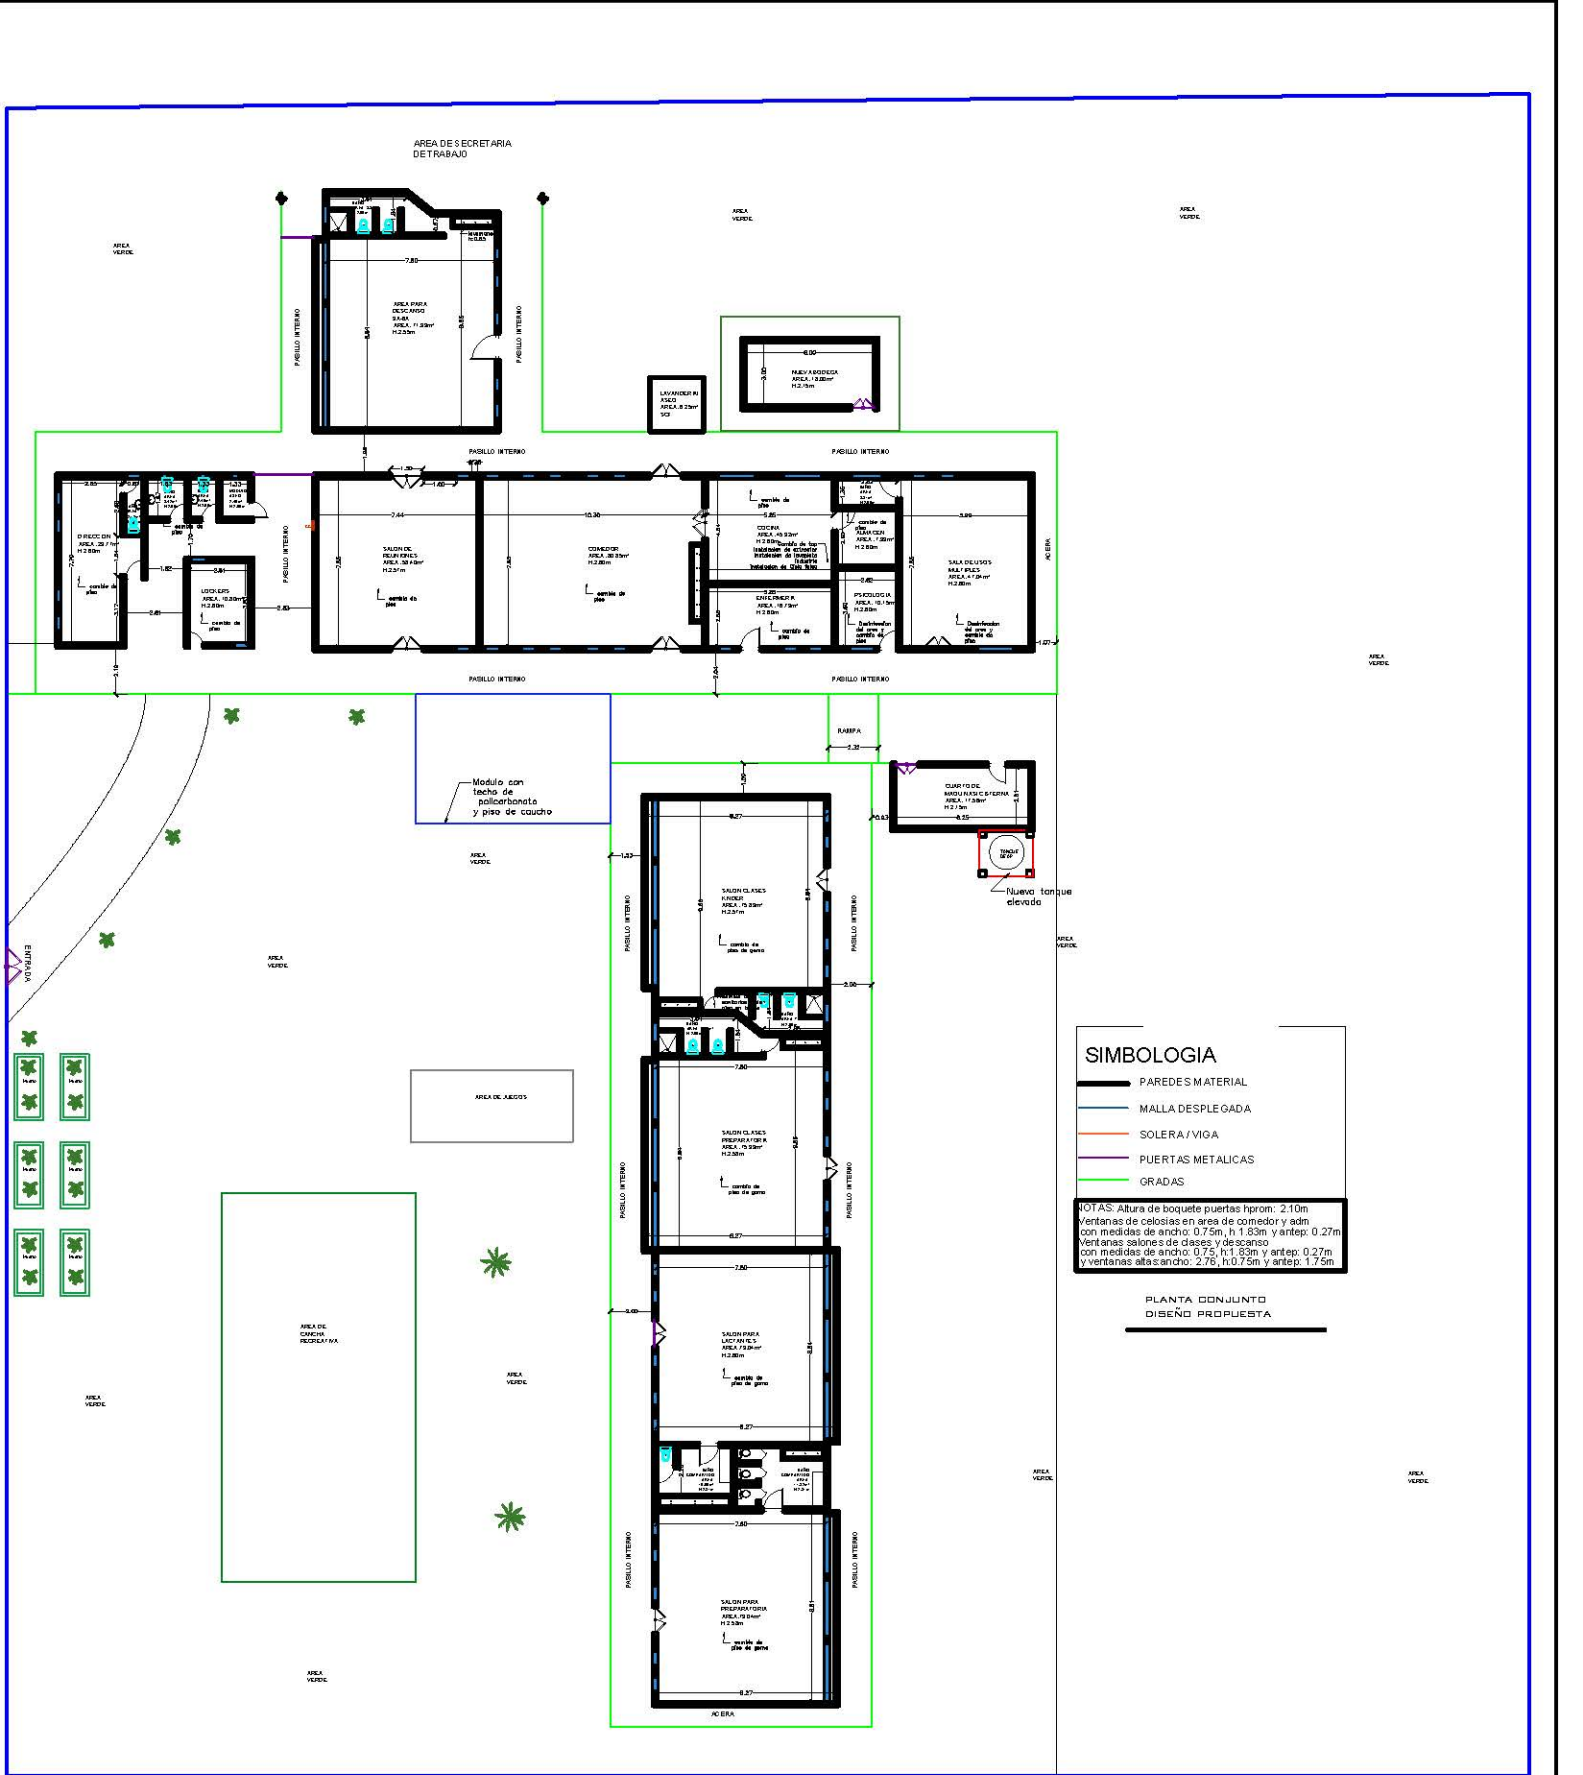
**PLANTA CONJUNTO  
 DISEÑO PROPUESTA**

**NOTAS:** Altura de boquete puertas hprom: 210m  
 Ventanas de celosias en area de comedor y adm con medidas de ancho: 0.75m, h: 1.83m y antep: 0.27m  
 Ventanas salones de clases y descanso con medidas de ancho: 0.75, h: 1.83m y antep: 0.27m y ventanas altas ancho: 2.75, h: 0.75m y antep: 1.75m

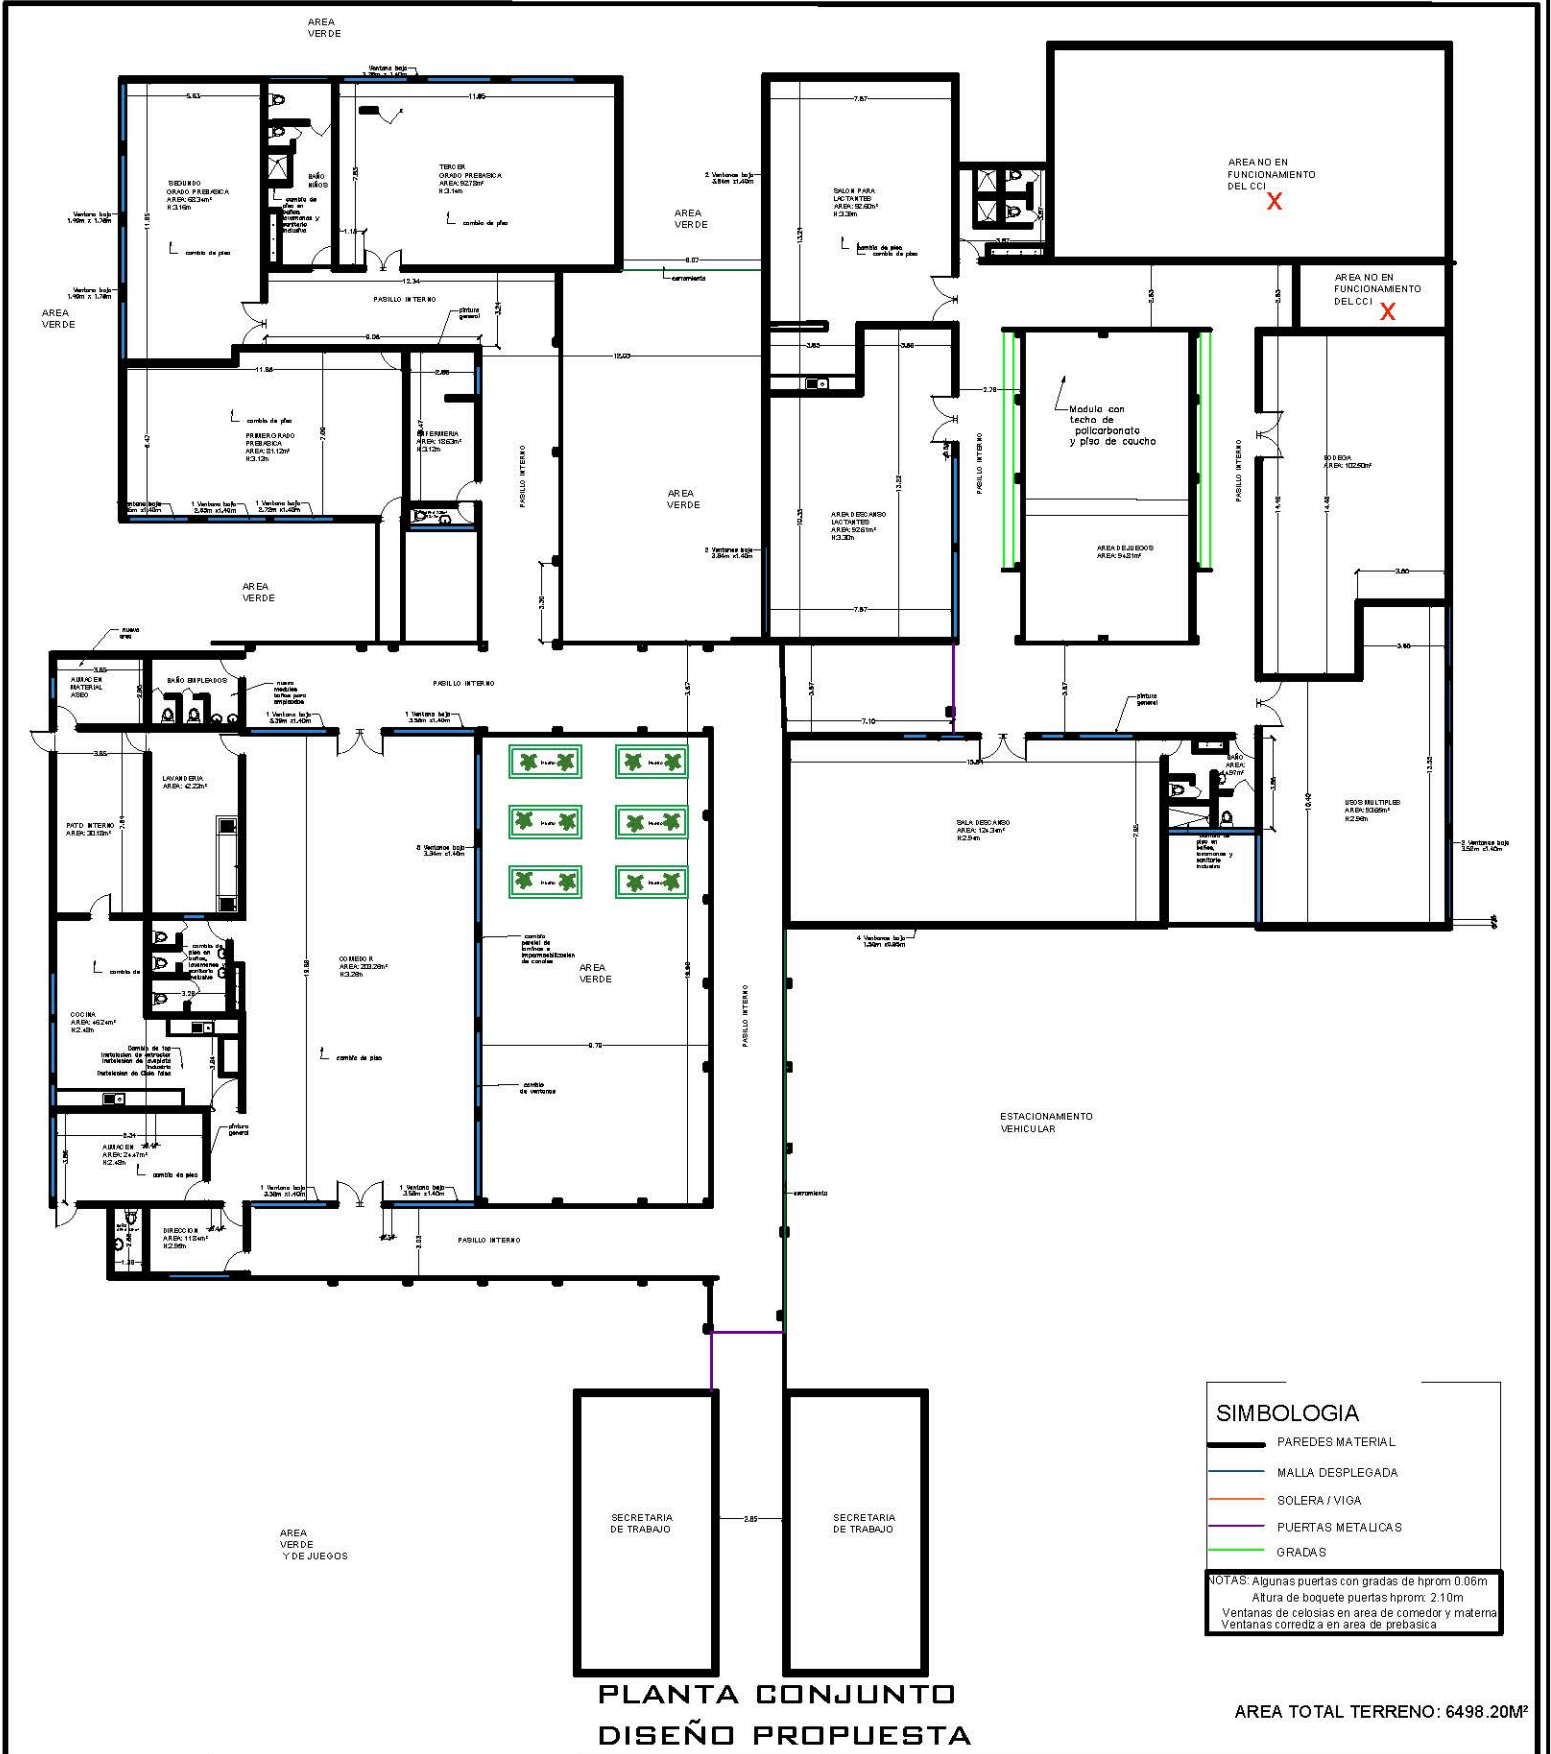
**PLANTA CONJUNTO  
DISEÑO PROPUESTA**

AREA TOTAL TERRENO: 6498.20M<sup>2</sup>

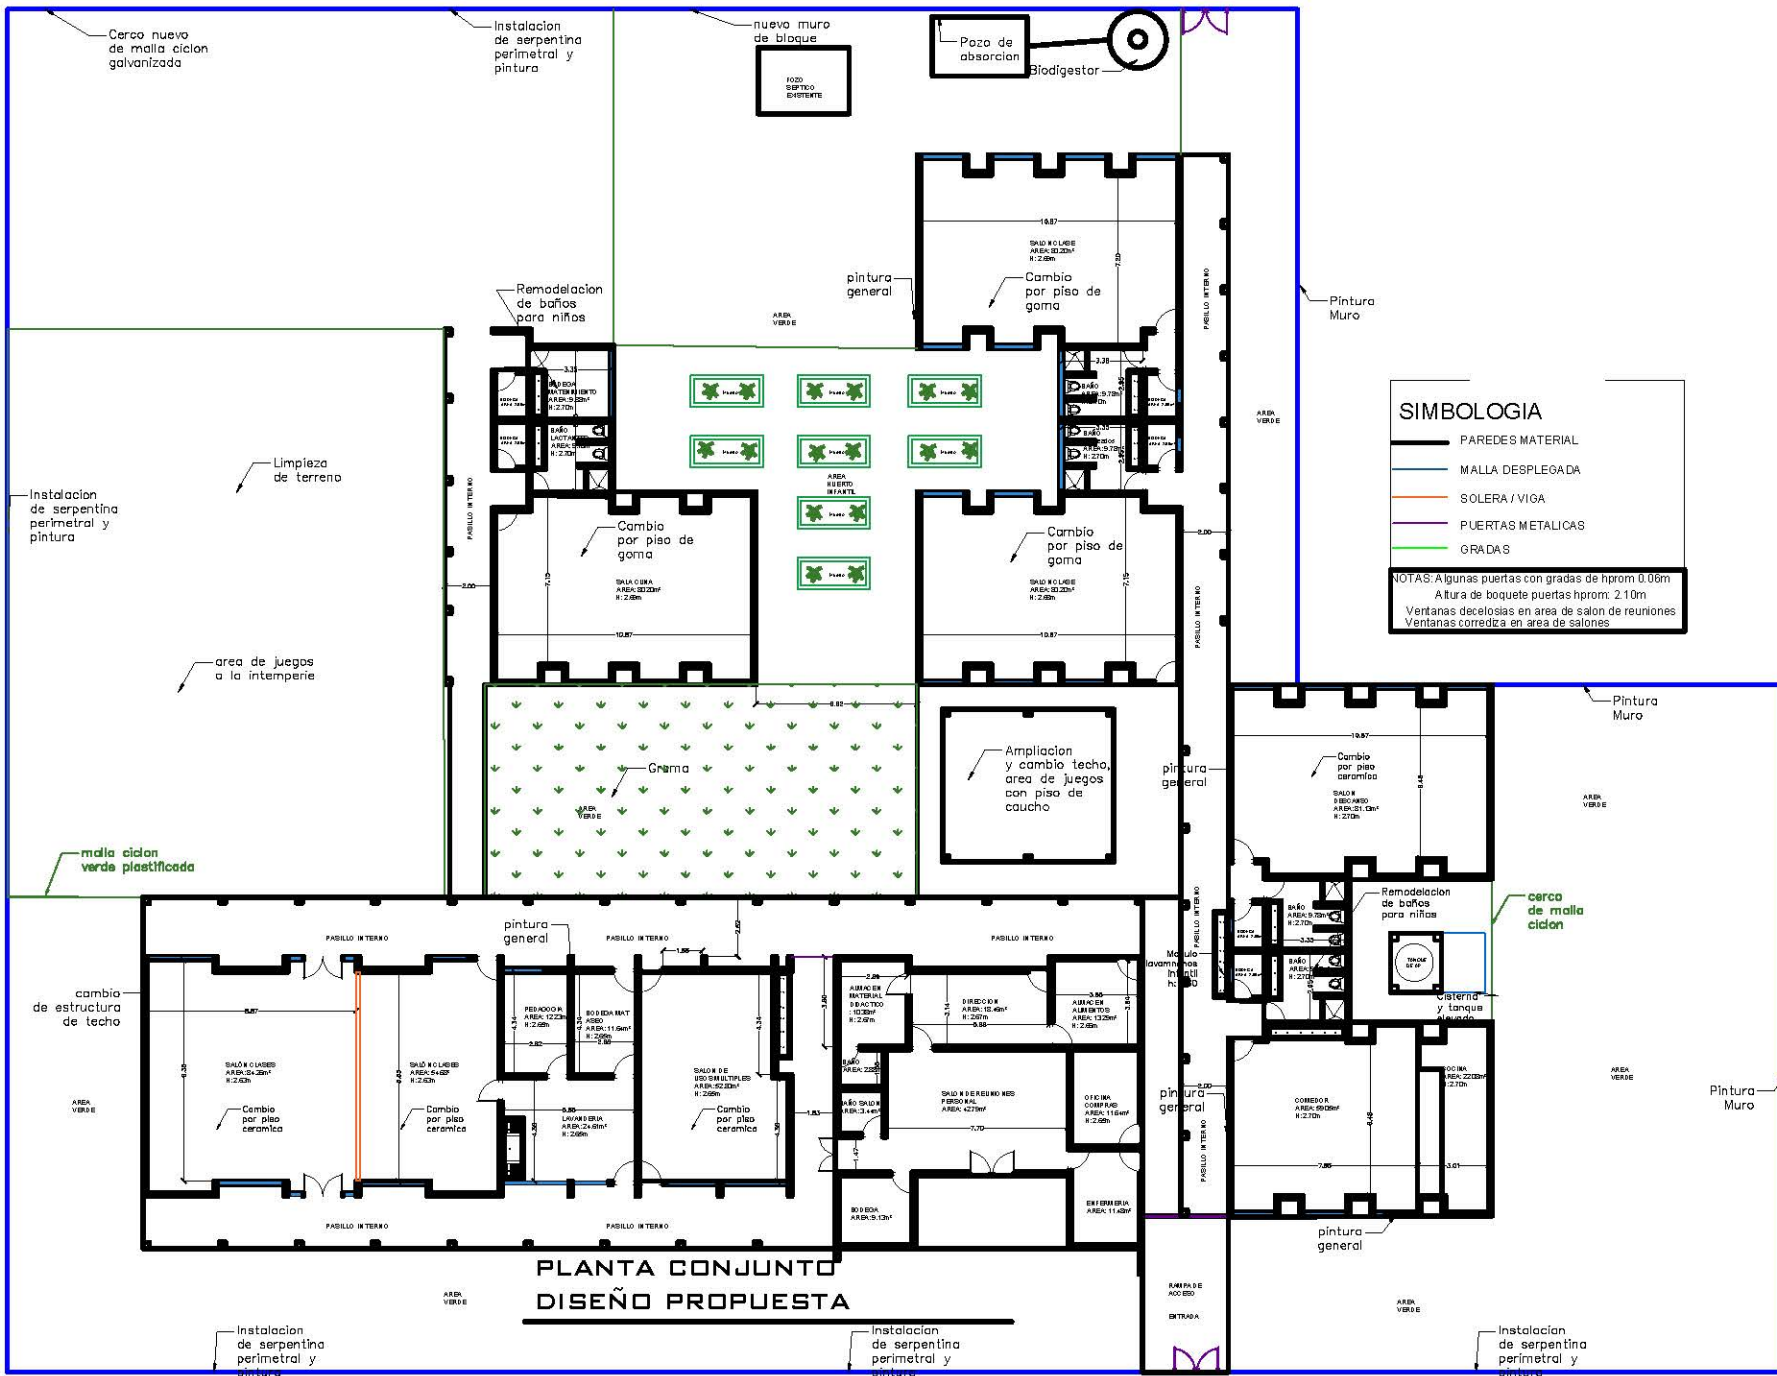
**PLANTA CONJUNTO  
DISEÑO PROPUESTA**

**NOTAS:** Algunas puertas con gradas de hprom 0.06m  
 Altura de boquete puertas hprom: 2.10m  
 Ventanas decoladas en area de salon de reuniones  
 Ventanas corredera en area de salones
